Documentação e Preservação: a estação de Pederneiras.

Autora: ANA LÚCIA ARANTES DA SILVA*
Coautora: DIANA OLIVEIRA DOS SANTOS**

1. A Estação de Pederneiras: Breve Histórico.

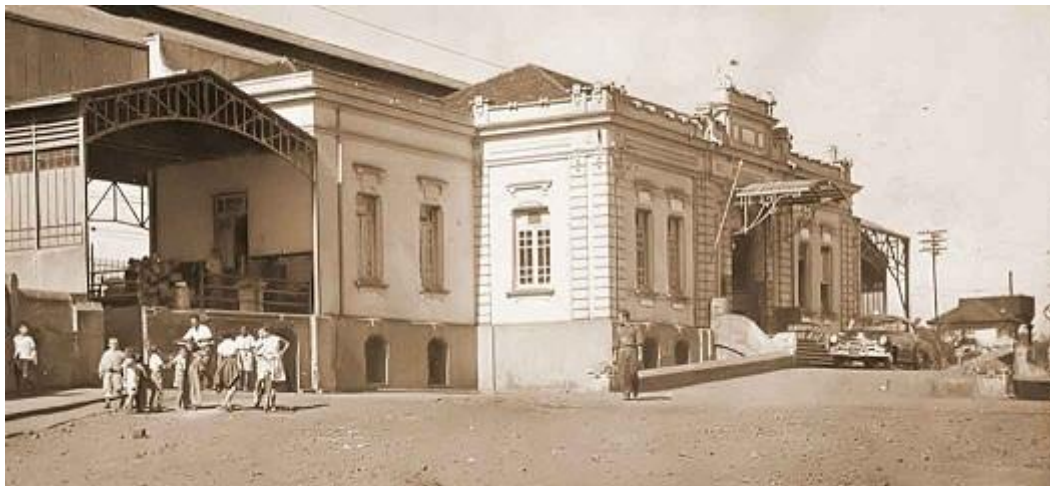
Figura 02: Estação de 1913. Foto: Secretaria da Cultura do Município de Pederneiras.

O novo edifício foi concluído e inaugurado em 1º de outubro de 1913, uma “*construção moderna e uma das mais elegantes da Companhia*” (PÉREZ, 1918:220), com o mesmo engenheiro responsável.

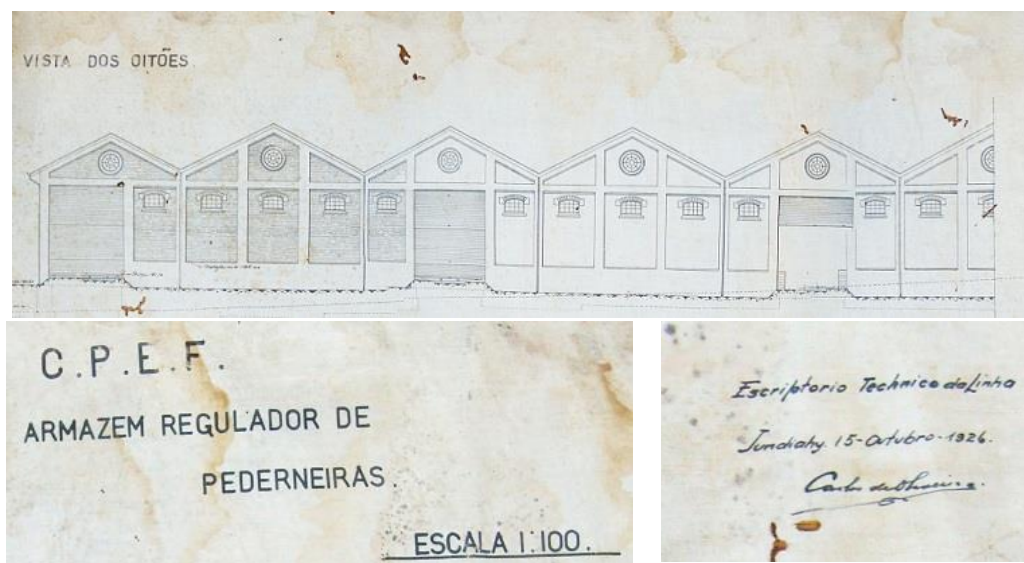
Figura 03, Figura 04 e Figura 05: Trechos do projeto para o armazém regulador de Pederneiras de 15 de outubro de 1926, assinado por Carlos de Oliveira. Acervo do Museu da Companhia Paulista em Jundiaí – Foto: Ana Lúcia Arantes da Silva, 2013.

² Não existem resquícios deste armazém na cidade e não se pode localizar informações sobre a sua construção, porém foi encontrado no acervo do Museu da Companhia em Jundiá o projeto deste armazém, de 15 de outubro de 1926, do Escritório Técnico de Linha, assinado por Carlos de Oliveira, conforme figuras 367 a 369.

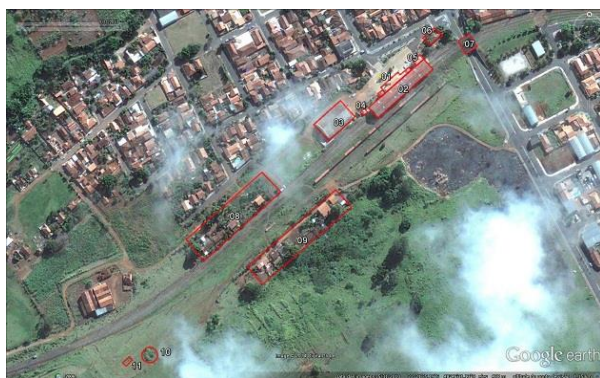
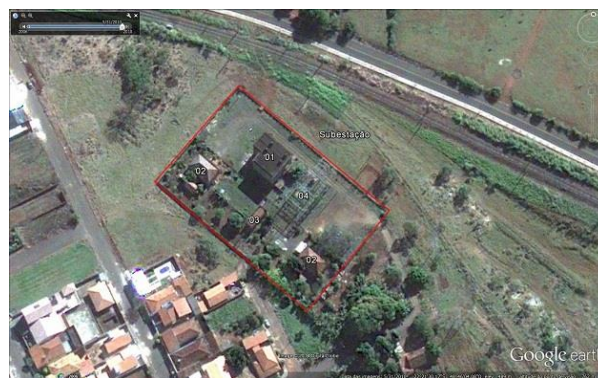
Figura 06 e Figura 07: Remanescentes do complexo de Pederneiras ao lado da estação e da subestação de energia. Fonte: Google Earth.

inexistentes, habitações para funcionários a oeste da estação, de ambos os lados da linha, hoje ocupadas irregularmente, sofrendo diversos remendos a gosto dos moradores, bem como um depósito para locomotivas e girador ao final do pátio, onde hoje é possível encontrar apenas resquícios e, por fim, uma subestação de energia, depósito de ferramentas e residências para os engenheiros por ela responsáveis, construída posteriormente, na ocasião da eletrificação, hoje abandonada, com todos os seus equipamentos e ferramentas, e suas residências ocupadas, de modo irregular, tal como as casas da colônia.

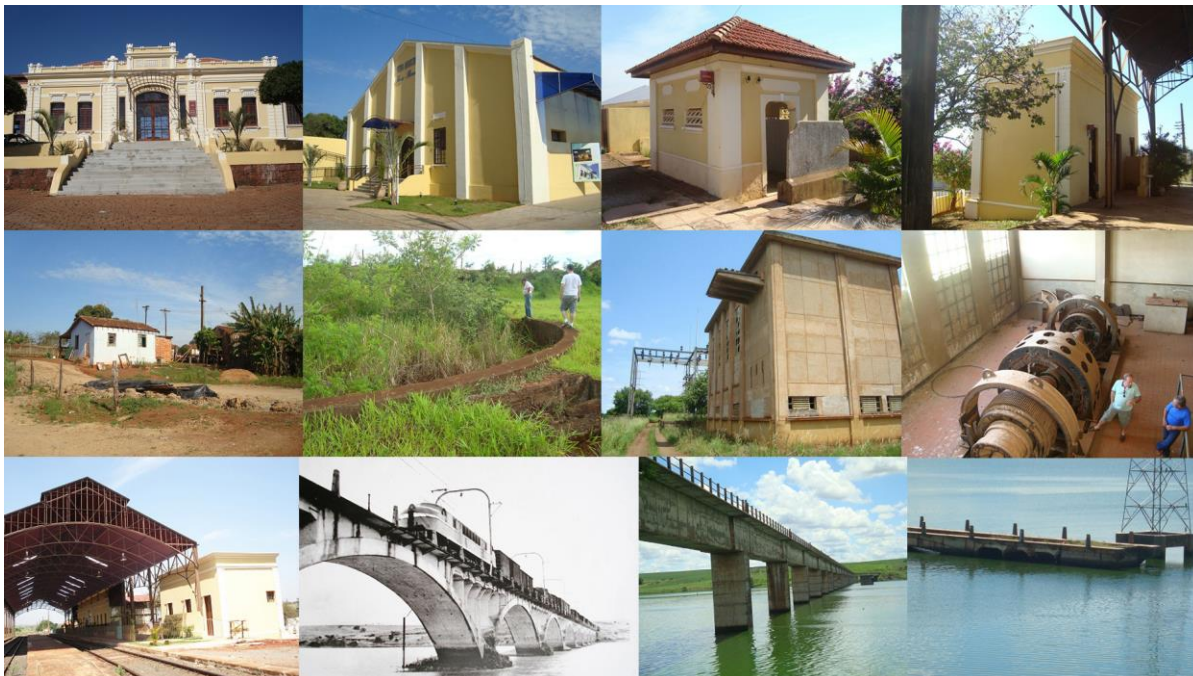
Figura 08: Da esquerda para direita: Fachada da estação após reforma; Armazém, após reforma; Sanitário masculino; Anexo construído junto a plataforma para copa e sanitário; Casa da antiga colônia; Ruínas do girador; Subestação de energia; Subestação - vista interna dos motores geradores; Gare; Fotos: Ana Lúcia Arantes da Silva, 2013. Ponte de 1939 sobre o Rio Tietê. Foto: Secretaria de Cultura do Município de Jaú; Ponte atual e ruínas da ponte de 1939. Fotos: Ana Lúcia Arantes da Silva, 2014.

A reforma do edifício de passageiros, realizada entre os anos de 2007 e 2008, promoveu diversas intervenções e modificações sem critério, que descaracterizaram, em muitos aspectos, o edifício de modo a comprometer sua integridade e eliminando registros importantes dessa arquitetura. Ainda, foi realizada a construção de um anexo para copa e sanitários, junto a plataforma, plagiando o mesmo tipo de ornamentação da fachada da estação, criando para aqueles que não puderam conhecê-la na íntegra, um falso histórico.

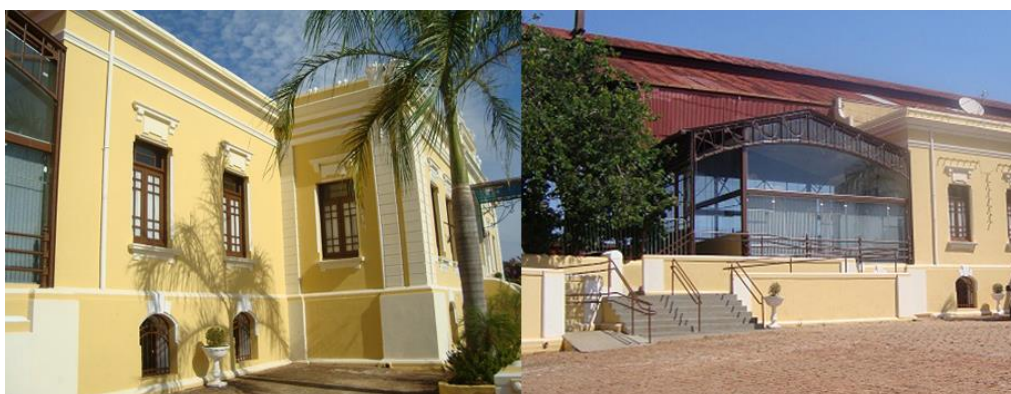
Figura 1: Prolongamento do corpo central e porão alto com gaterias para ventilação; Cobertura Lateral. Fotos: Ana Lúcia Arantes da Silva, 2012.

Uma característica, própria às estações de grande porte, diz respeito a tripartição da composição da fachada e prolongamento, a frente e em altura, do corpo principal central da edificação, bem como as passagens laterais, com cobertura metálica, de acesso, do lado esquerdo, a plataforma e para a sala das bagagens e, do lado direito, para o bar, também presente apenas nesta tipologia. Esta cobertura é acostada, de um lado, à edificação, e do outro apoiada em pilares metálicos de seção “H”, com duas águas e telhas de zinco onduladas, cumeeira perpendicular aos trilhos e sustentada por tesouras e treliças metálicas. O acesso a esta passagem, do lado esquerdo, é realizado por escada, também de cimento e alvenaria.

A gare, nas grandes estações, também possui aspectos diferenciados e específicos deste tipo – possuem maior proporção e cobrem não apenas a plataforma, mas também os trilhos. É sustentada por tesouras metálicas que se apoiam, de um lado a pilastras na fachada

posterior do edifício e do outro em pilares de ferro com perfil “H”. Esta cobertura, também de chapas de zinco onduladas, possui duas águas, cumeeira paralela aos trilhos com um lanternim e prolonga-se pouco além do bloco principal, em ambos os lados. Neste ramal, esta é uma das únicas estações que possui plataforma dupla.

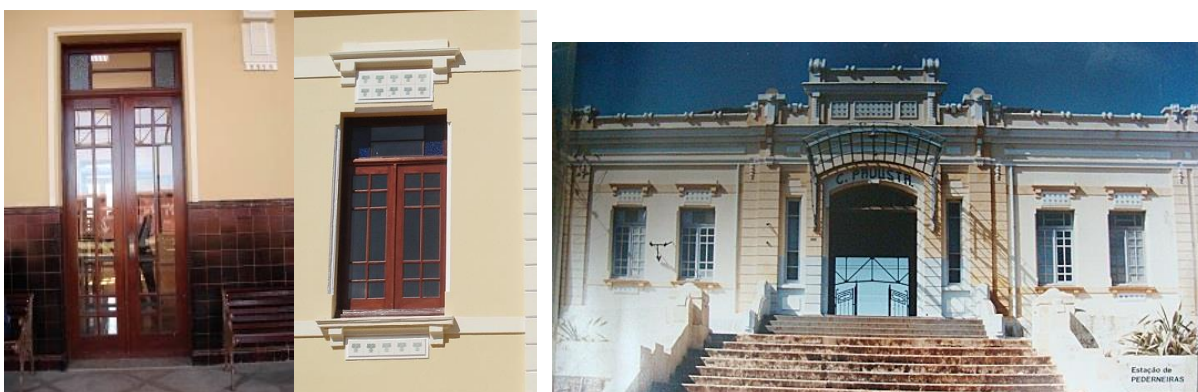
Figura 15: Modelos de porta e janelas padrão utilizados na reforma. Fotos: Ana Lúcia Arantes da Silva, 2012.

Todas as portas e janelas desta estação foram substituídas por um único modelo, com exceção do sanitário masculino, eliminando elementos como escuros e desenhos de bandeiras e almofadas.

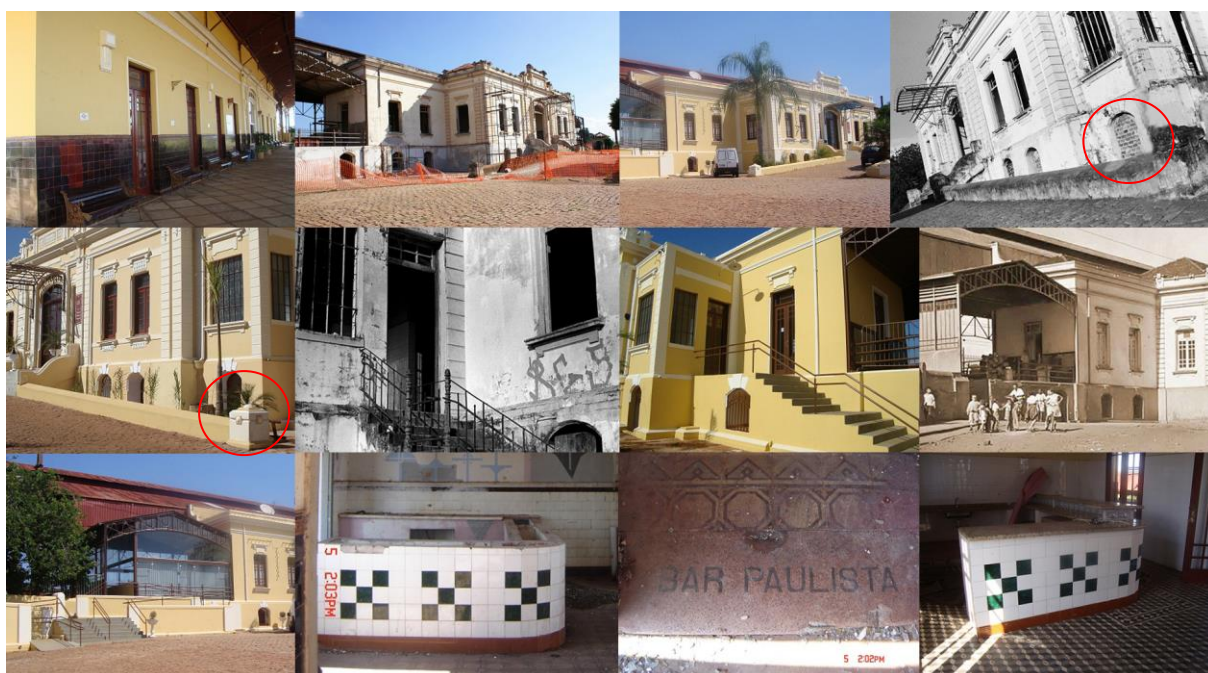
Figura 17: *Materiais e intervenções – Da direita para esquerda: Fachada da plataforma. Foto: Ana Lúcia Arantes da Silva, 2012; Diferença na pintura; Abertura de envasaduras e refazimentos; Intervenções – janela transformada em porta, modificação da escada e gateira, substituição do corrimão. Fotos: Vinicius Ascêncio, 2008; Ana Lúcia Arantes da Silva, 2012; Adaptação de rampa; Bar – revestimentos antes e depois da reforma. Notar alteração no padrão de piso e azulejos. Fotos: Secretaria da Cultura do Município de Pederneiras, sem data; Ana Lúcia Arantes da Silva, 2010;*

Dentre algumas das intervenções podemos observar, a reabertura de algumas envasaduras do porão, que se encontravam fechadas por tijolos, com a colocação de novos caixilhos, transformando gateiras em janelas, sem qualquer tentativa de identificar a intervenção.

Ainda na fachada, partes originais foram destruídas, sem possibilidade de retorno, como a escada de acesso lateral, característica das estações de grande porte, para acomodar uma rampa de acesso para portadores de necessidades especiais, sem qualquer preocupação com o desenho ou o impacto que causaria na composição da fachada.

Na lateral direita, onde a escadaria de acesso a cozinha foi completamente reformulada para criar um patamar de acesso a uma porta instalada, substituindo uma janela original. Esta substituição, sem justificativa aparente, além de interferir em sua feição original, necessitou de ações extremamente agressivas, cortando a alvenaria e retirando ornamentação do antigo peitoril, além de cobrir por completo uma gateira original. Além disso, o corrimão desta escada foi retirado e substituído.

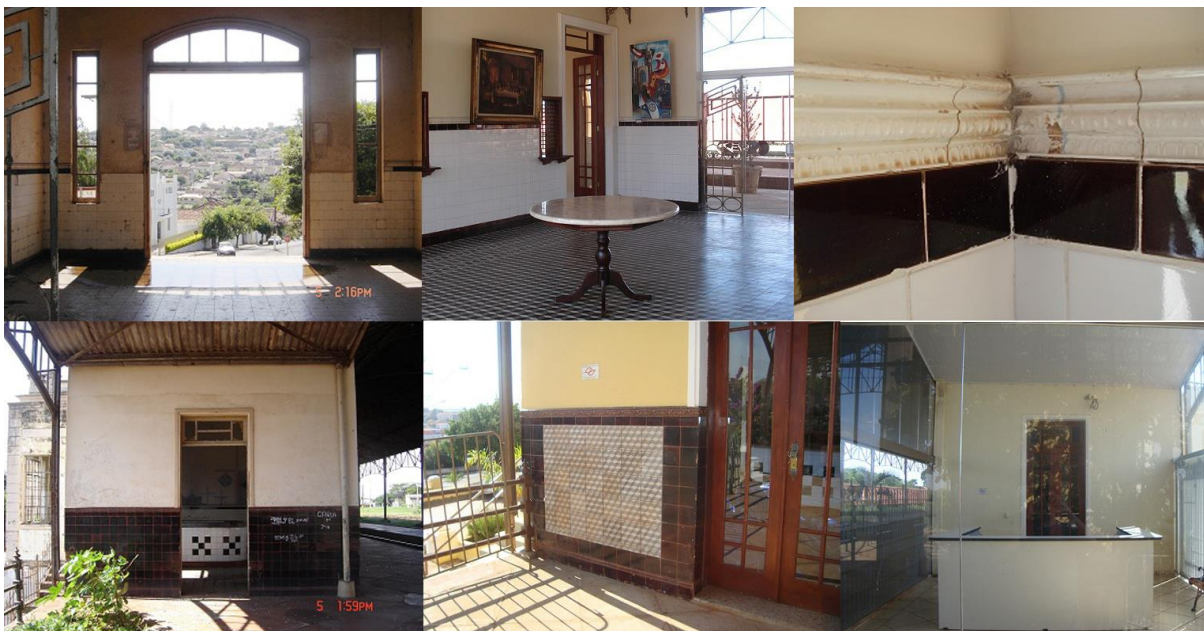
Figura 19: Materiais e intervenções – Da direita para esquerda: Vestíbulo de acesso à plataforma; Alteração de revestimentos e fechamento com vidro e troca de piso da cobertura lateral de acesso à sala de bagagens. Fotos: Secretaria da Cultura do Município de Pederneiras, sem data; Ana Lúcia Arantes da Silva, 2012;

Além disso, o acesso lateral para a antiga sala de bagagens foi fechado com vidro, seu antigo piso de placas de cimento foi substituído por cerâmicas, além da construção de uma pequena rampa de acesso para a plataforma e um anexo para copa e sanitários com a mesma linguagem e ornamentação da fachada da estação.
